# STØJTJENESTEN RYKKER UD

# Case 1: OZ8CTH

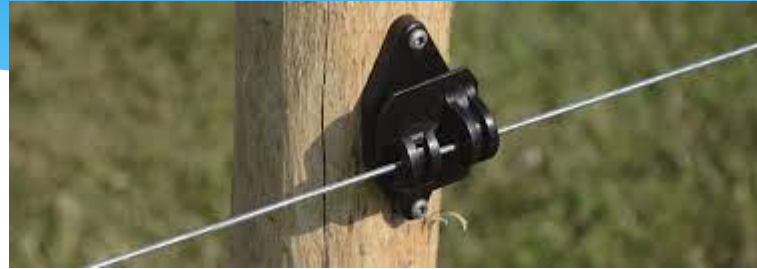
- \* **Korte skrat** ofte fra termostater i fryssere & køleskabe, kontakter & tændere i oliefyr, termostater i varmeovne og air-condition anlæg, svejsemaskiner og dårlige forbindelser i lysnetinstallationen. Revnede og fugtige/tilsaltede isolatorer i højspændingsanslæg giver også skrat. Tilsvarende fra el-hegn.  
(OZ8CY: Radiostøj – EMC – i praksis. 2007)

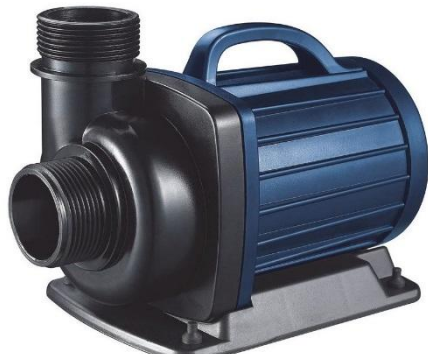
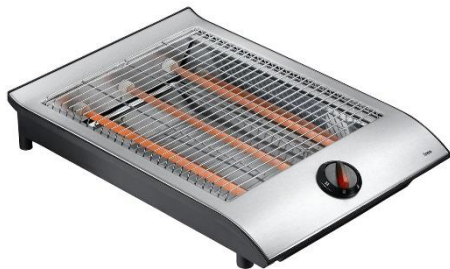
- \* **Tidsbestemt støj** følger ofte åbningstiden for en virksomhed, tænd- og slukmekanismer styret af tid eller sollys (fx gadelamper). Det kan også være udstyr, der kun bruges i næsten samme tidsperioder hver dag (fx motorer, vandpumper, elektroniske frekvensomformere, husholdningsapparater, TV). (OZ8CY: Radiostøj – EMC – i praksis. 2007)

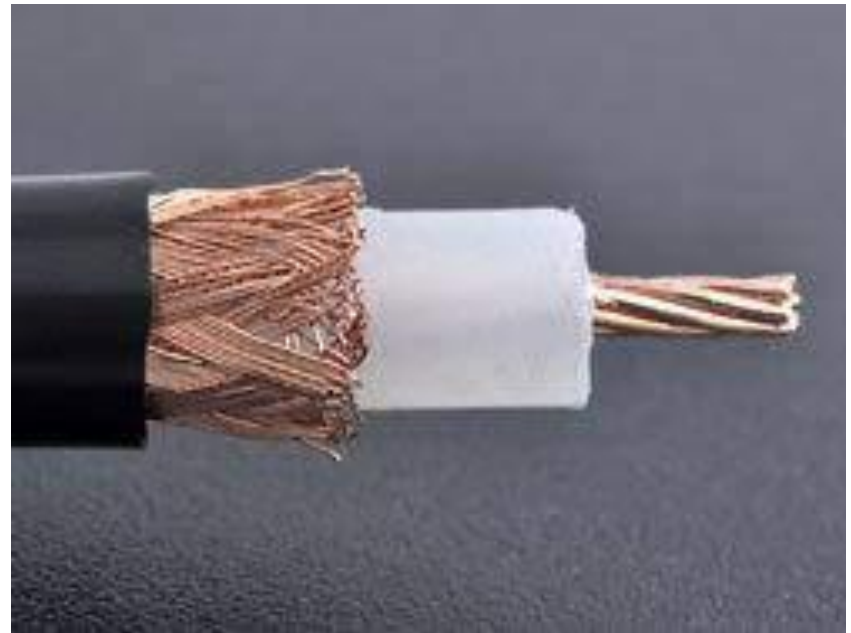
- \* Antenneledningen
- \* Lysnetledningen
- \* Signalledninger
- \* Jordledningen

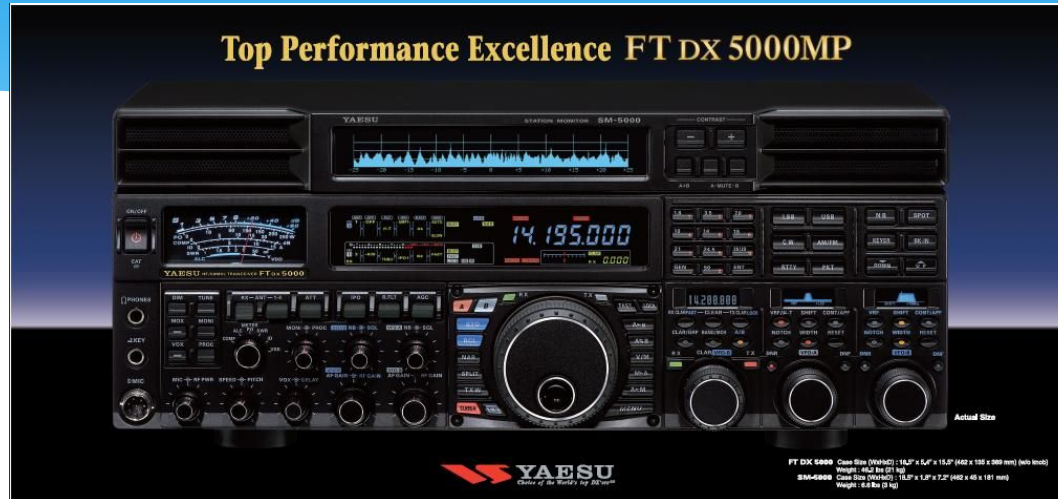
- \* Periodisk snerren, der lød som mekaniske svingninger fra en transformator, når den belastes.
- \* Kunne høres uden antenne og med nedlukket volumenkontrol. Støjen måtte derfor komme ind igennem lysnettet og ikke igennem antennen.

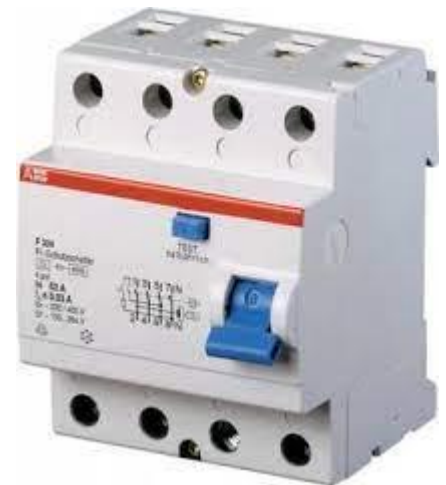
- \* Først slukkede jeg alle elektriske apparater et for et og derefter enkeltvis alle tre grupper i huset.

Dernæst slukkede jeg for HFI-relæet og koblede mig med et kabel på genboens lysnet. Støjen var uændret. Derfor måtte støjen komme ind via ledningsnettet i området.

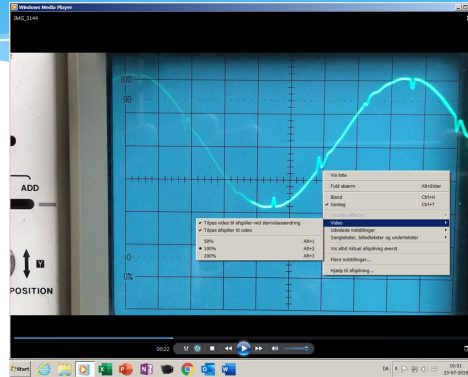
# Netspændingen knækker

- \* Netspændingens sinuskurve knækkede, når der lød en pludselig snerren fra strømforsyningen. Nogle gange i korte intervaller, andre gange ophørte de pludselige knæk først efter flere timer. Generelt mindre støj i weekenderne. Måske stammede den fra en nærliggende fabrik, der brugte store svejseanlæg.

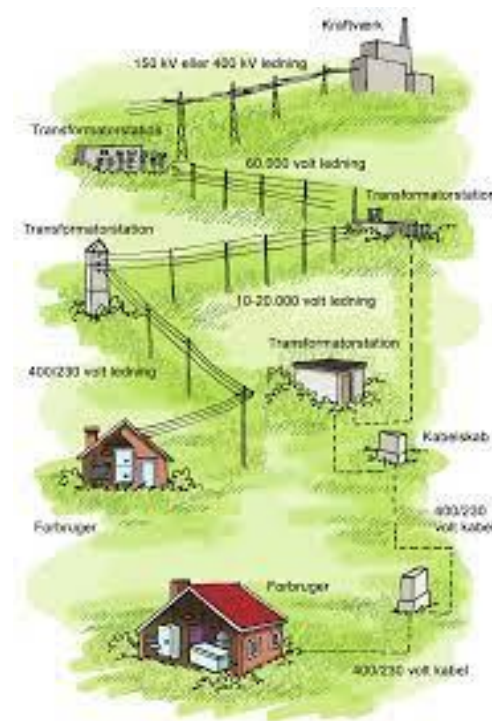
- \* Fejlen dokumenteret, men fejkilden ikke fundet. Det blev den først, da Energistyrelsens støjtjeneste rykkede ud og gik i gang med grundige målinger, der bekræftede støj på forsyningsnettet. Støjen kunne stamme fra en frekvensomformer i området, men trods omfattende målinger kunne fejkilden ikke identificeres.

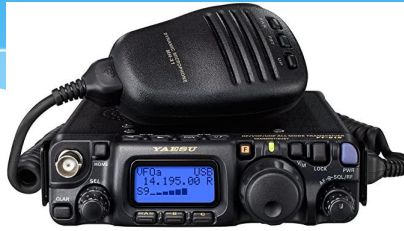
# Modtageren

- \* Batteridrevet FT817 i stedet for FTDX5000 tilsluttet lysnettet: ingen forskel.
- \* Støjen uændret, når alle husets øvrige elektriske installationer var slukket.
- \* Ingen forskel, om der var jord på radioen.
- \* Støjen måtte komme udefra igennem antennen.

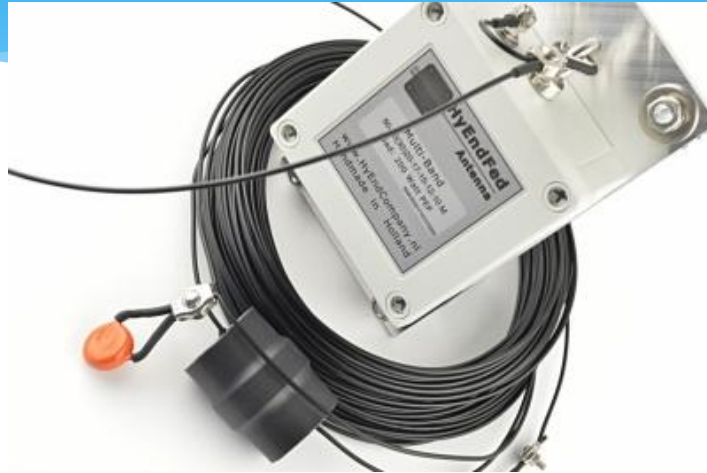
# Antennen

- \* Antennen i resonans på 3.700 kHz med et SWR på 1:37. Ingen dårlige forbindelser i stik, ballun eller kabel.
- \* Ændring af antennens retning gjorde ingen forskel.
- \* Ophængning af W3DZZ som alternativ ændrede hverken støjens art eller styrke.
- \* Det var *ikke antennen, der var problemet.*

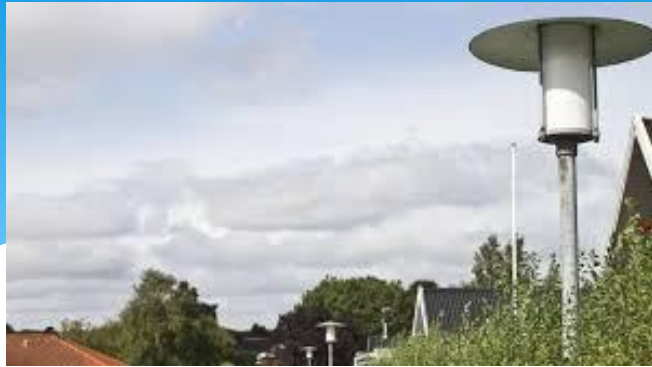
# Pejling

- \* Pejling med Johns transistormodtager.
- \* Støjilden tilsyneladende syd for huset inden for omkring 200 meter. Støjen på mellembølge markant kraftigere ved lysstanderen ved husets indkørsel, mens den nærmest var ikke-eksisterende ved vejens næste to lysstandere. På den anden side af den første lysstander tydelig støj omkring de to nabohuse.
- \* Støjen altså frekvens- og retningsbestemt, og den kom uden for huset. Længere kunne vi indtil videre ikke komme.
