# STØJTJENESTEN RYKKER UD

# Case 1: OZ8CTH

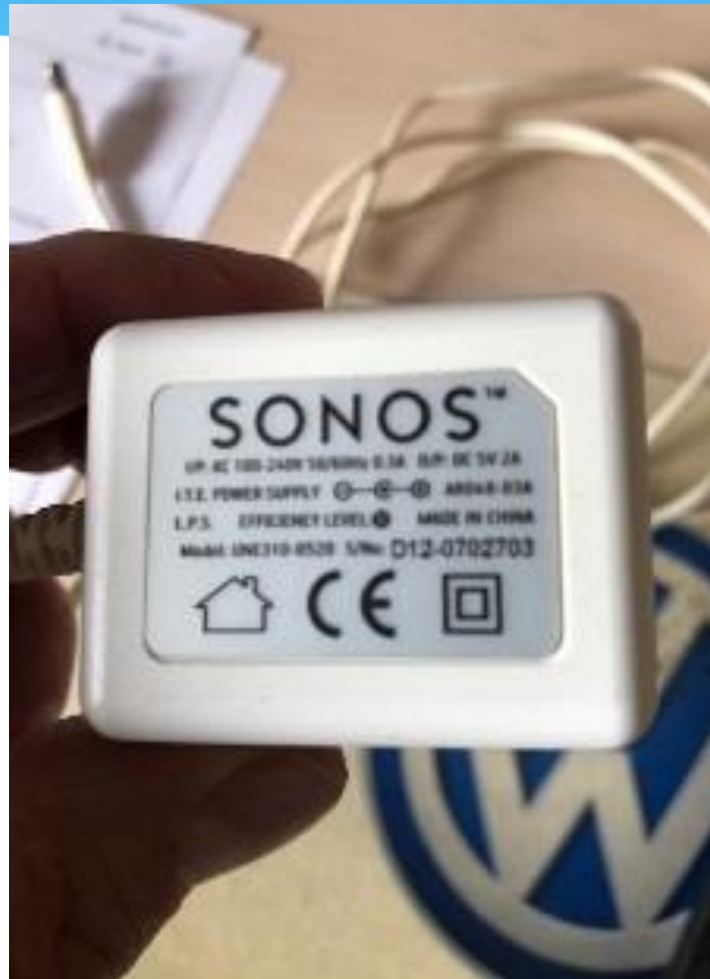
# Synderen fundet!

- \* Senere var det galt på Johns anden QTH. Igen værst på 80 meter. Støjen lød som pumpende 50 Hz brum, der konstant fik S-metret til at svinge flere grader.
- \* Igen metodisk fejlfinding, efterfølgende pejling og kontakt til Støjtjenesten.
